COMUNE DI
BORBONA

Studio di salute delle alberature presenti in Via Troiani Pio.

24.02.2025

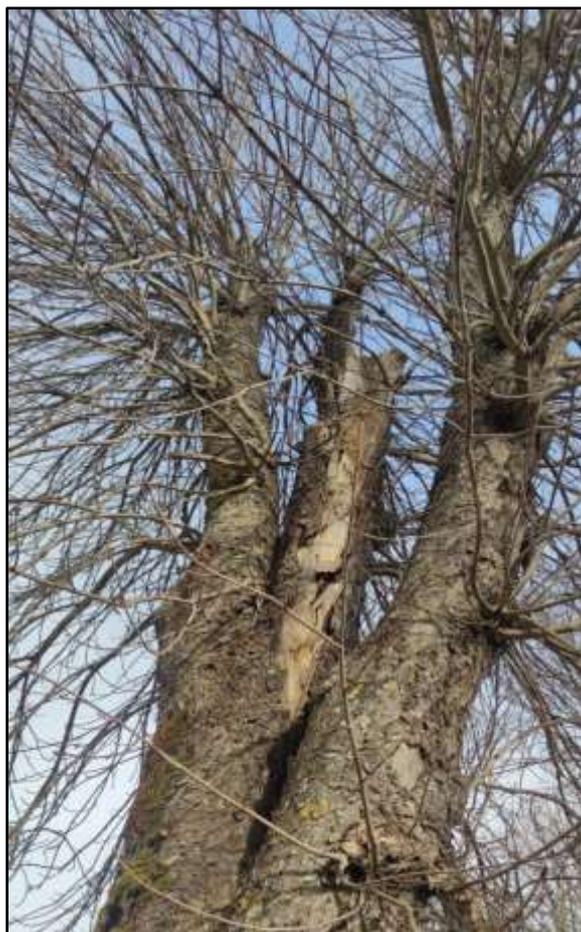
Esemplare di Ippocastano sottoposta ad indagine dove si evince l'emissione di rami epicormici oltre che la presenza di monconi dovuti a tagli di potatura errati o impropri.

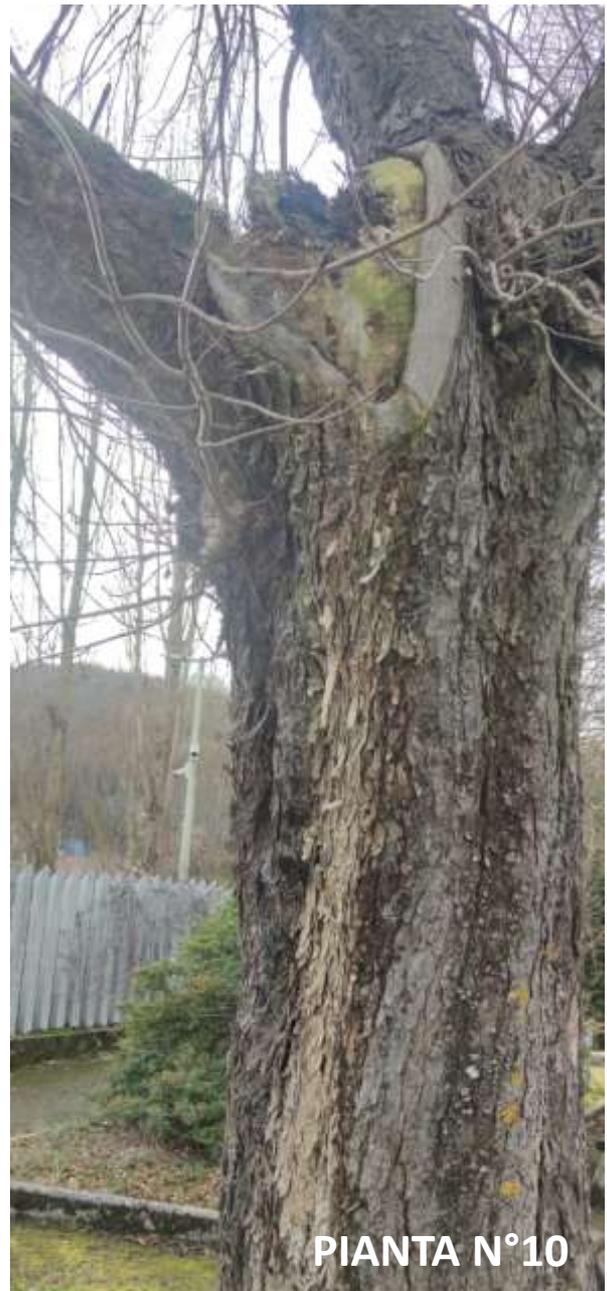
PIANTA N°10

10	<i>Aesculus hippocastanum</i>	altezza: 8-9 m diametro: 65 cm	Ramificazione principale a 4,5 m da terra. Vistosa cavità a circa 4 m.	3 m dalla recinzione della caserma dei Carabinieri 3,5 m dalla pianta n° 8	Classe D3 - gravi difetti a livello morfologico e/o strutturale per cui è indispensabile l'abbattimento
11	<i>Aesculus hippocastanum</i>	altezza: 8-9 m diametro: 65 cm	Ramificazione a 3,5 m da terra, con presenza di cavità sul tronco. Presenza di rami secchi in direzione ovest su strada.	3 m dalla recinzione della caserma dei Carabinieri 3,5 m dalla pianta n° 10	Classe D3 - gravi difetti a livello morfologico e/o strutturale per cui è indispensabile l'abbattimento
12	<i>Aesculus hippocastanum</i>	altezza: 8-9 m diametro: 70 cm	Ramificazione a 3 m da terra. Ramo centrale compromesso a causa di cavità in direzione sud verso caserma.	3 m dalla recinzione della caserma dei Carabinieri 3,5 m dalla pianta n° 11	Classe D3 - gravi difetti a livello morfologico e/o strutturale per cui è indispensabile l'abbattimento

cedimento degli alberi riportata in allegato alla presente relazione si assegna alle piante n° 4, 8, 10, 11 e 12 la classe D3 e se ne prescrive l'abbattimento.

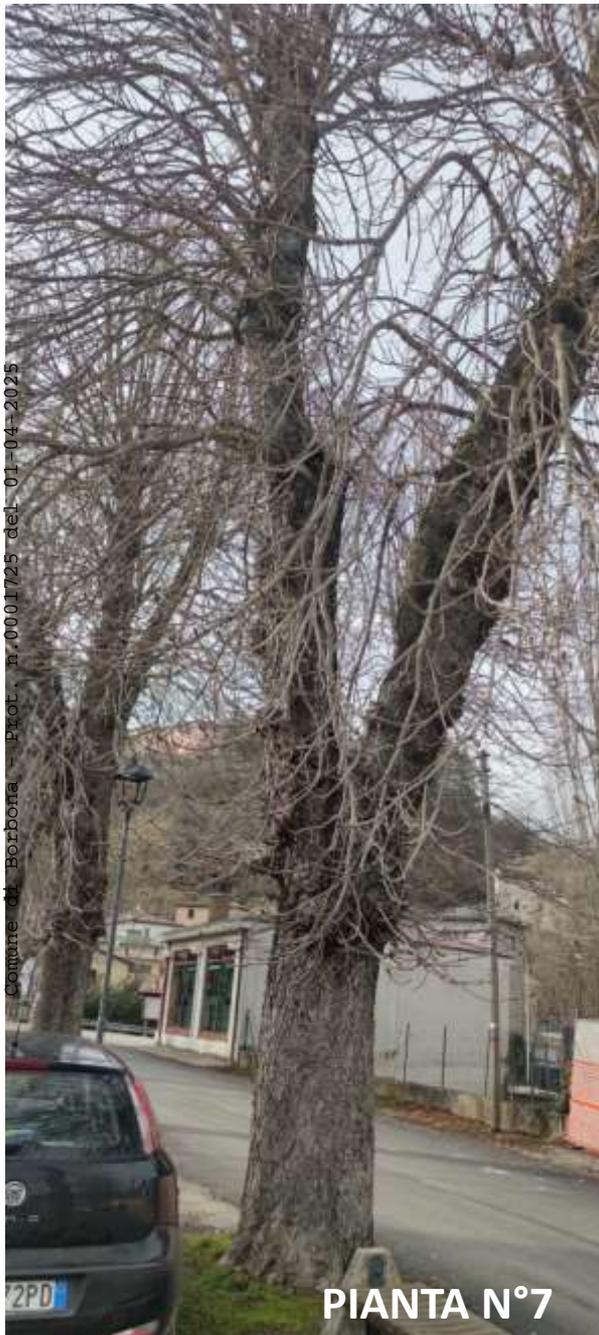
PIANTA N°7

tecnico incaricato, comunque non superiore a due anni
7	<i>Aesculus hippocastanum</i>	altezza: 8-9 m diametro: 65 cm	Ramificazione principale a 3 m.	4 m dalla recinzione della caserma dei Carabinieri 3,5 m dalla pianta n° 6	Classe C: Le anomalie riscontrate sono tali da far ritenere che il fattore di sicurezza naturale dell'albero si sia sensibilmente ridotto. Per questi soggetti è opportuno un controllo visivo periodico, con cadenza stabilita dal tecnico incaricato, comunque non superiore a due anni
8	<i>Aesculus hippocastanum</i>	altezza: 8-9 m diametro: 65 cm	Ramificazione principale a 4 m da terra. Presenza di vistoso marciume alla base del fusto.	3 m dalla recinzione della caserma dei Carabinieri 3,5 m dalla pianta n° 7	Classe D3 - gravi difetti a livello morfologico e/o strutturale per cui è indispensabile l'abbattimento
9	<i>Aesculus hippocastanum</i>	altezza: 8-9 m diametro: 60 cm	Ramificazione principale a 4 m da terra. Ramo compromesso e sbilanciato verso strada. Presenza di cavità a 2 m.	1 m dal muro di recinzione dell'edificio confinante.	Classe C: Le anomalie riscontrate sono tali da far ritenere che il fattore di sicurezza naturale dell'albero si sia sensibilmente ridotto. Per questi soggetti è opportuno un controllo visivo periodico, con cadenza stabilita dal tecnico incaricato, comunque non superiore a due anni

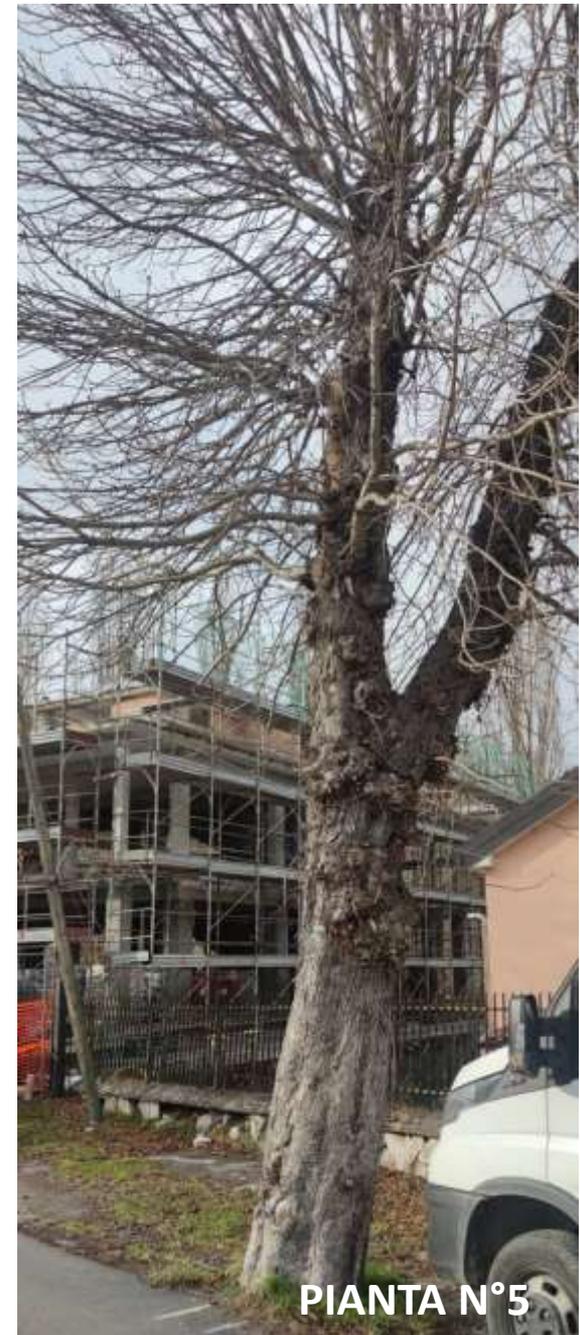
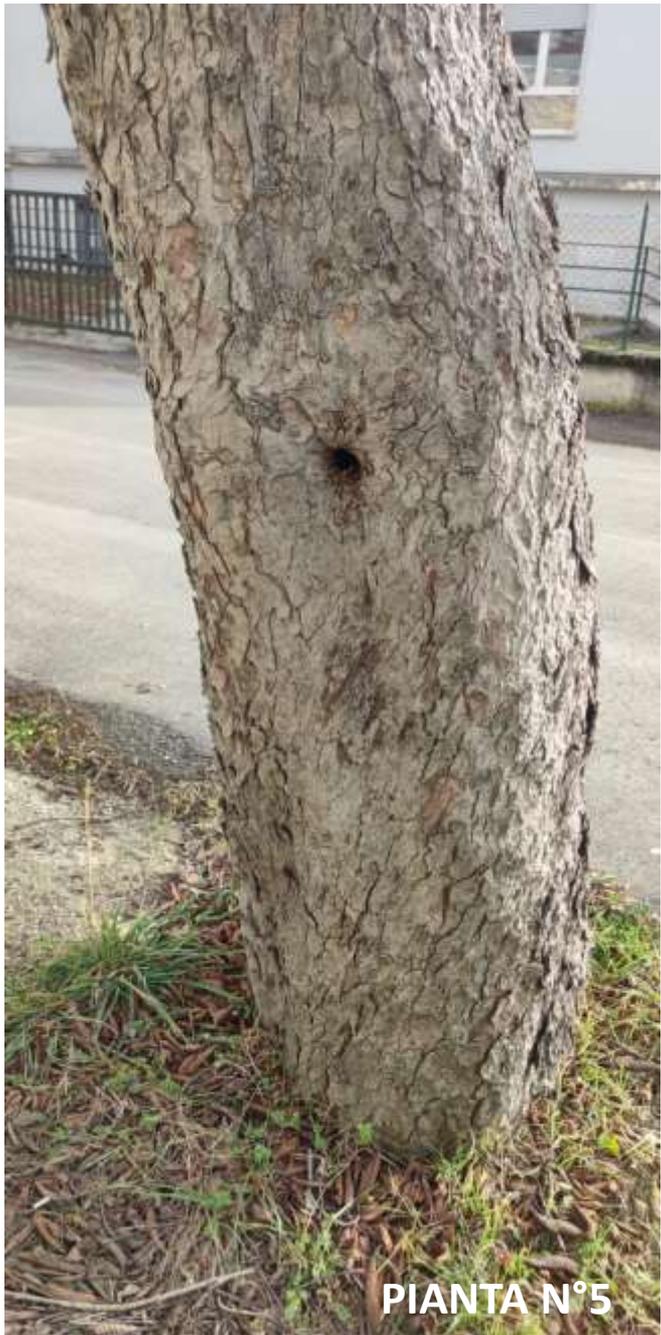
PIANTA N°5

La distanza tra gli Ippocastani 6, 7, 8, 10, 11, 12 è circa 3,5 metri. Il fusto della pianta 5 risulta inclinato. L'inclinazione di circa 15/20 gradi è caratterizzata da marcata asimmetria e crescita filata dei rami. Sono pochi gli alberi che hanno avuto la possibilità di crescere con spazio e luce adeguato alle esigenze della specie pertanto mostrano fusti verticali e chiome simmetriche ed equilibrate. Il sito di radicazione si giudica inadeguato, in quanto la qualità e la quantità del terreno non garantiscono all'apparato radicale buone condizioni vegetative: si fa riferimento alla costipazione del suolo e all'anossia dovuta alla pavimentazione realizzata.

Per le restanti piante si consiglia una corretta manutenzione adottando metodi di potatura e gestione incentrata sul cosiddetto metodo *Modello Ippocastano* (*Aesculushippocastanum*) volta a mantenere nel tempo l'architettura dell'albero; tra cui: fusto monopodiale; branche monopodiali che diventano simpodiali a seguito della fioritura terminale, crescita ritmica, ramificazione delle branche marcatamente disposta su palchi; ipotonia fortissima e molto persistente; ortotropia persistente, dominanza apicale abbastanza marcata che elimina i rami sottostanti sul fusto.

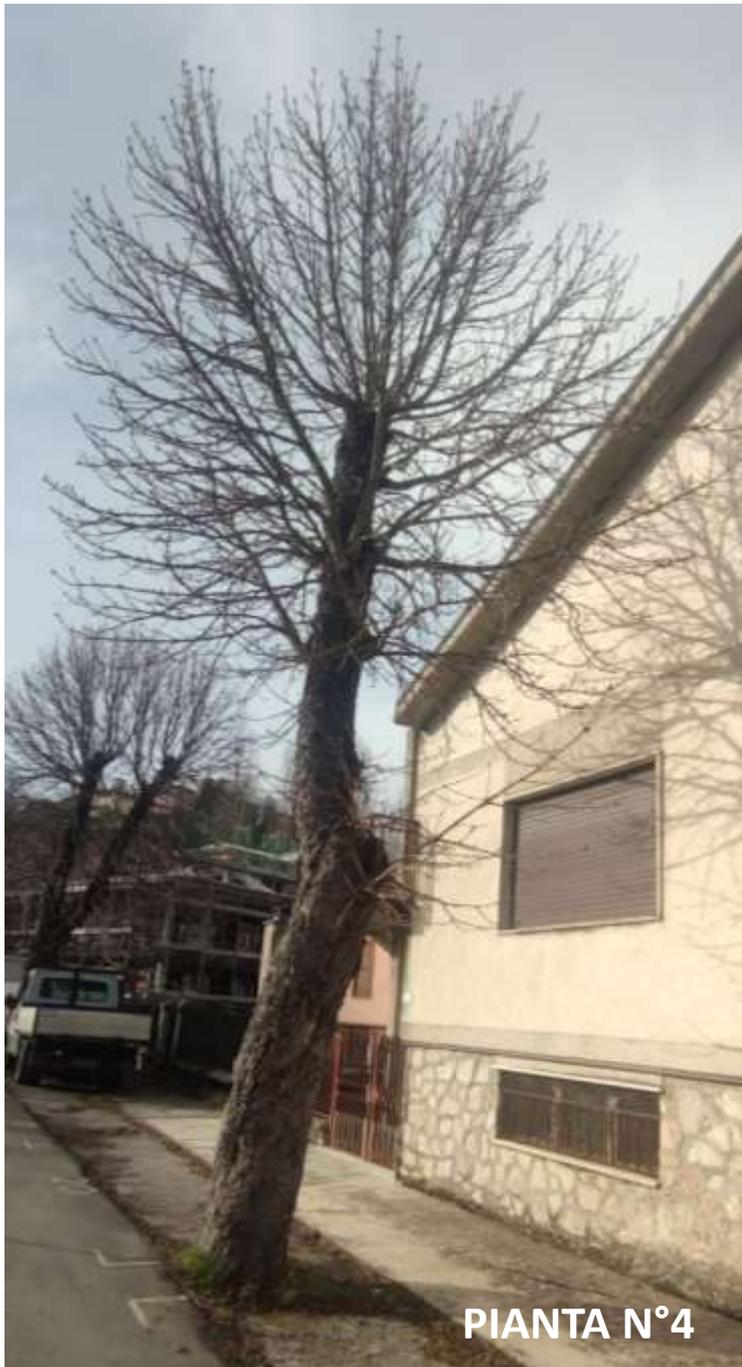
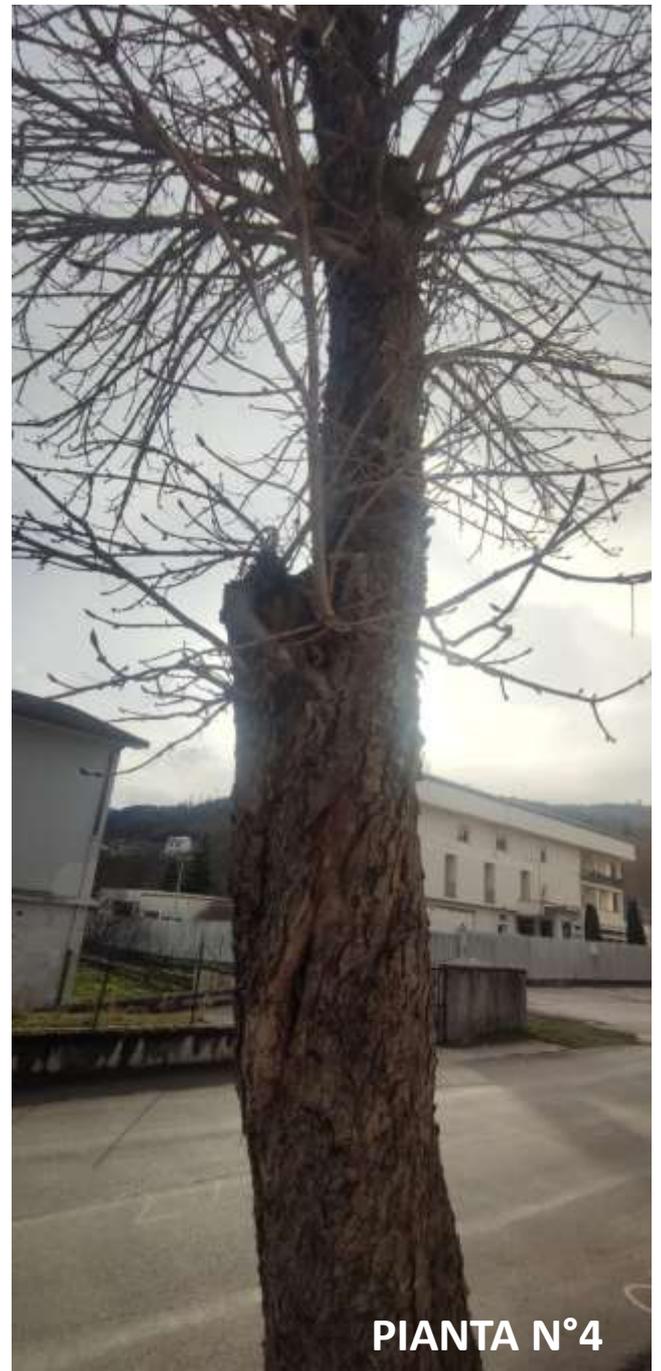
PIANTA N°4

4	<i>Aesculus hippocastanum</i>	altezza: 8-9 m diametro: 55 cm	Cavità a 3 m di altezza da terra, scortecciamento al lato della strada. Pianta sbilanciata verso il civico 11. Presenza di seccume localizzato nel fusto e nella chioma.	2 m dal fabbricato adiacente.	Classe D3 - gravi difetti a livello morfologico e/o strutturale per cui è indispensabile l'abbattimento
5	<i>Aesculus hippocastanum</i>	altezza: 11-12 m diametro: 60 cm	Ramificazione principale a 3,5 m. Pianta sbilanciata ad ovest verso il fabbricato.	2,5 m dal muro dell'edificio adiacente	Classe C: Le anomalie riscontrate sono tali da far ritenere che il fattore di sicurezza naturale dell'albero si sia sensibilmente ridotto. Per questi soggetti è opportuno un controllo visivo periodico, con cadenza stabilita dal tecnico incaricato, comunque non superiore a due anni
6	<i>Aesculus hippocastanum</i>	altezza: 8-9 m diametro: 60 cm	Ramificazione principale a 4 m. Presenza di marciume alla base del tronco.	3 m dalla recinzione della caserma dei Carabinieri.	Classe C: Le anomalie riscontrate sono tali da far ritenere che il fattore di sicurezza naturale dell'albero si sia sensibilmente ridotto. Per questi soggetti è opportuno un controllo visivo periodico, con cadenza stabilita dal

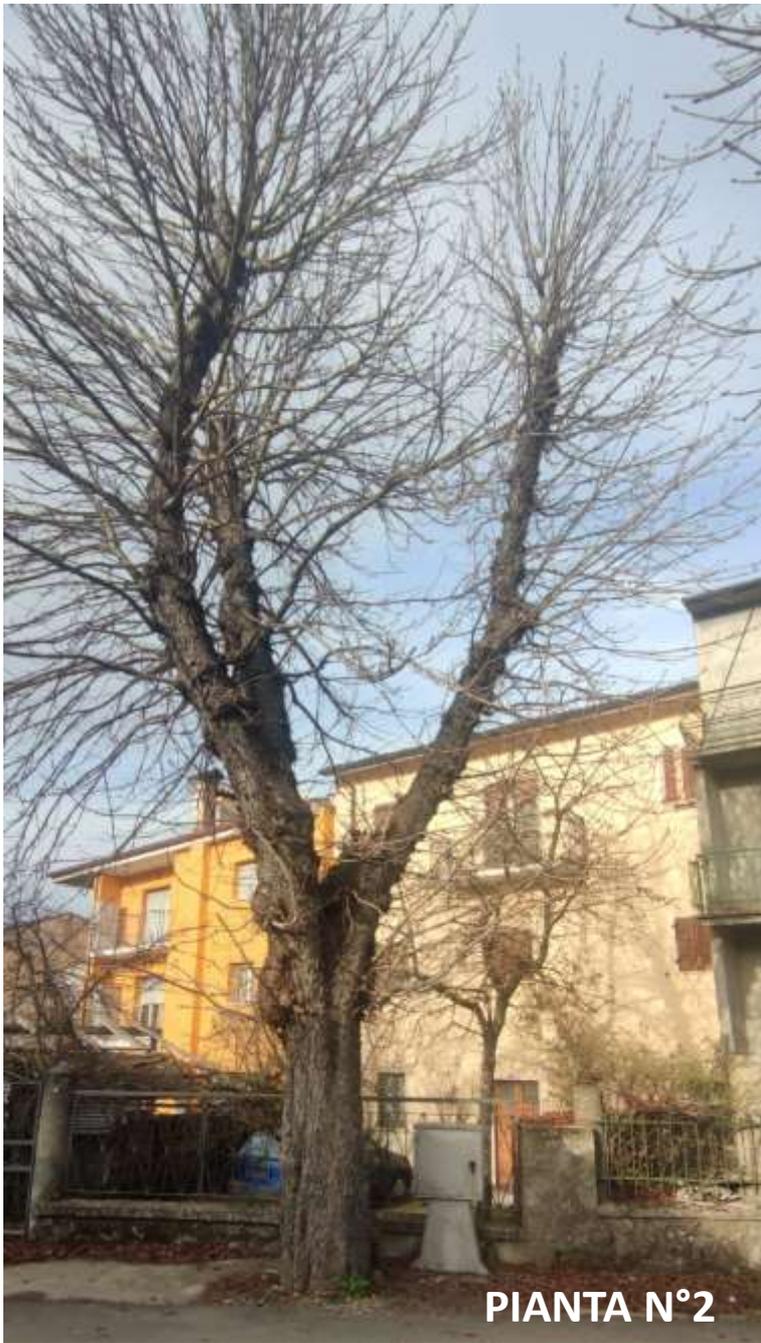
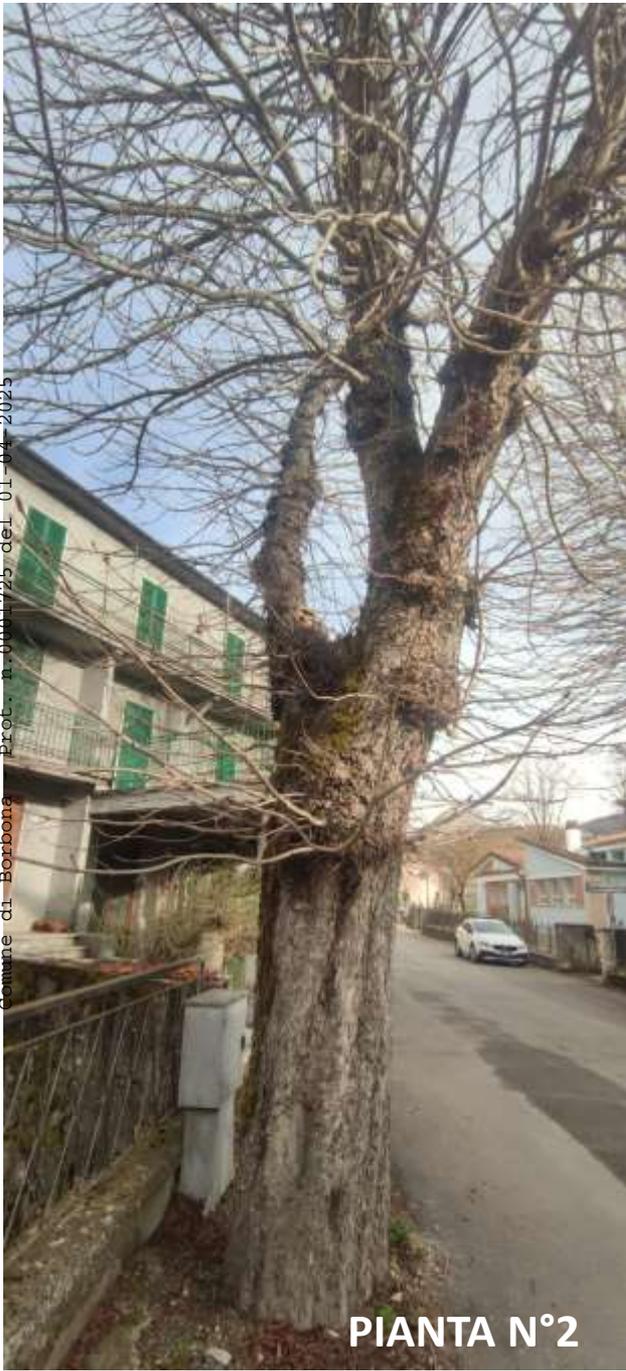
PIANTA N°2

2	<i>Aesculus hippocastanum</i>	altezza: 10-11 m diametro: 70 cm	Cavità su un ramo in direzione del civico 15. Ramificazione principale a 3 m da terra.	1 m dalla recinzione del fabbricato	Classe C: Le anomalie riscontrate sono tali da far ritenere che il fattore di sicurezza naturale dell'albero si sia sensibilmente ridotto. Per questi soggetti è opportuno un controllo visivo periodico, con cadenza stabilita dal tecnico incaricato, comunque non superiore a due anni
3	<i>Aesculus hippocastanum</i>	altezza: 11-12 m diametro 50 cm	Ramificazione principale a 3 m da terra.	1,5 m dalla recinzione del fabbricato adiacente	Classe C: Le anomalie riscontrate sono tali da far ritenere che il fattore di sicurezza naturale dell'albero si sia sensibilmente ridotto. Per questi soggetti è opportuno un controllo visivo periodico, con cadenza stabilita dal tecnico incaricato, comunque non superiore a due anni

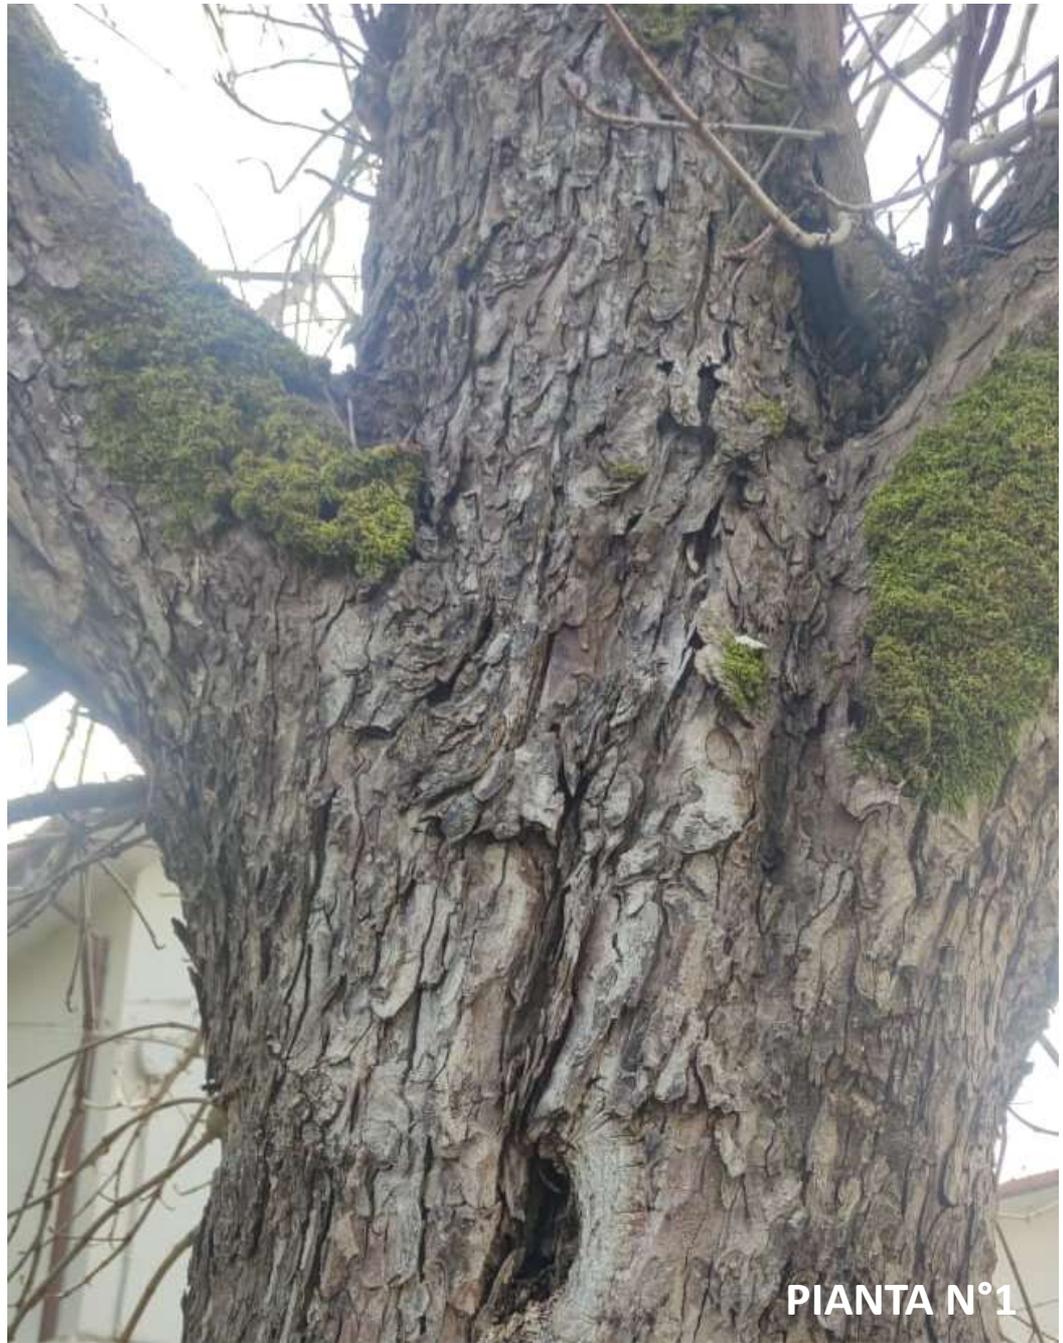
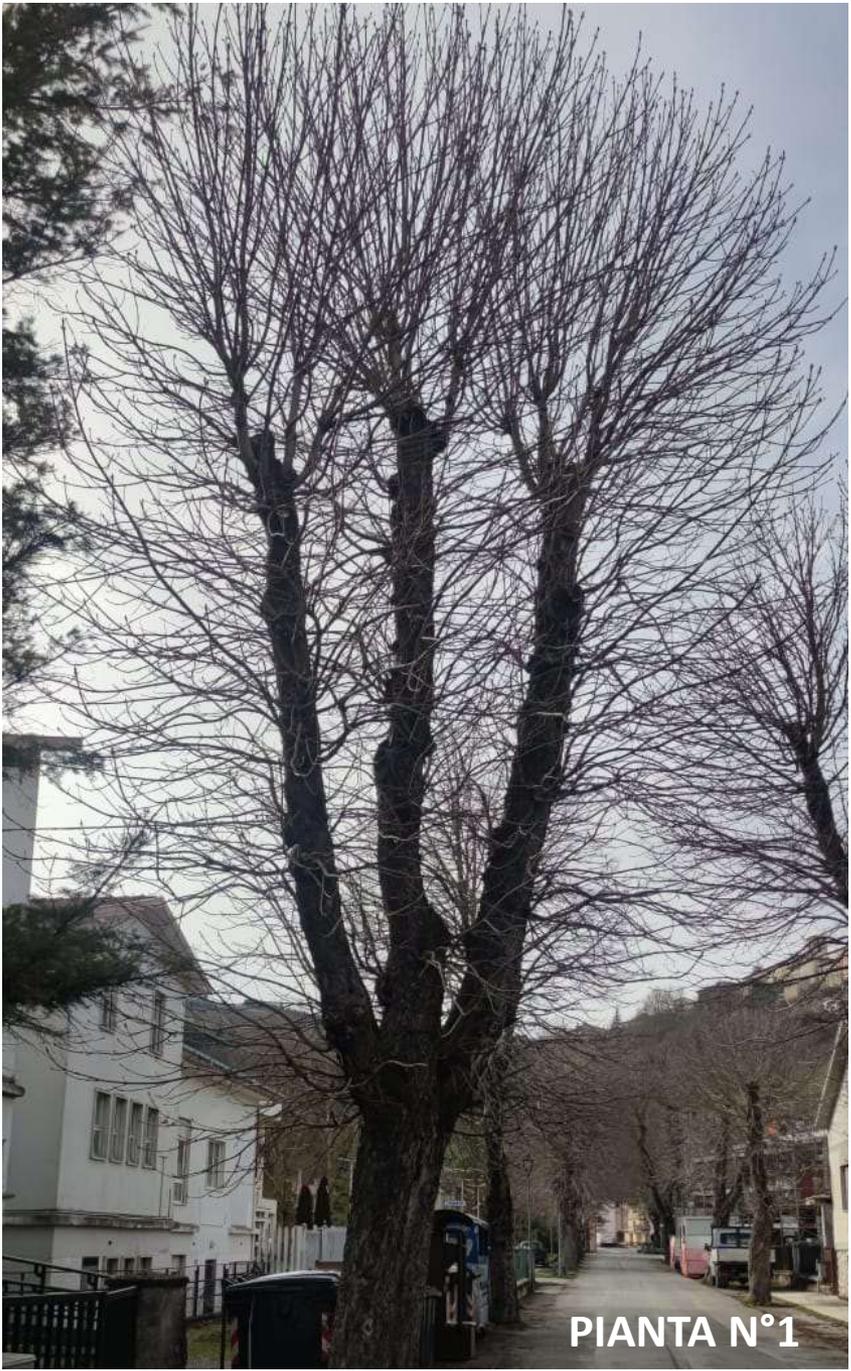
PIANTA N°1

N°	SPECIE	CLASSE DI ALTEZZA E DIAMETRO (m)	CARATTERISTICHE	DISTANZA DAI FABBRICATI/PIANTE	CLASSE DI PROPENSIONE AL CEDIMENTO
1	<i>Aesculus hippocastanum</i>	altezza: 10-11 m diametro: 65 cm	Ramificazione principale a 3 m da terra. Foro a 2 m. Fin di ferro su un ramo. Cavità su ramo centrale.	1 m dal cancello del fabbricato	Classe C: Le anomalie riscontrate sono tali da far ritenere che il fattore di sicurezza naturale dell'albero si sia sensibilmente ridotto. Per questi soggetti è opportuno un controllo visivo periodico, con cadenza stabilita dal tecnico incaricato, comunque non superiore a due anni
